VOCÊ SABIA?

TREINAMENTO DE IMAGEM

“Qual a sua opinião?”

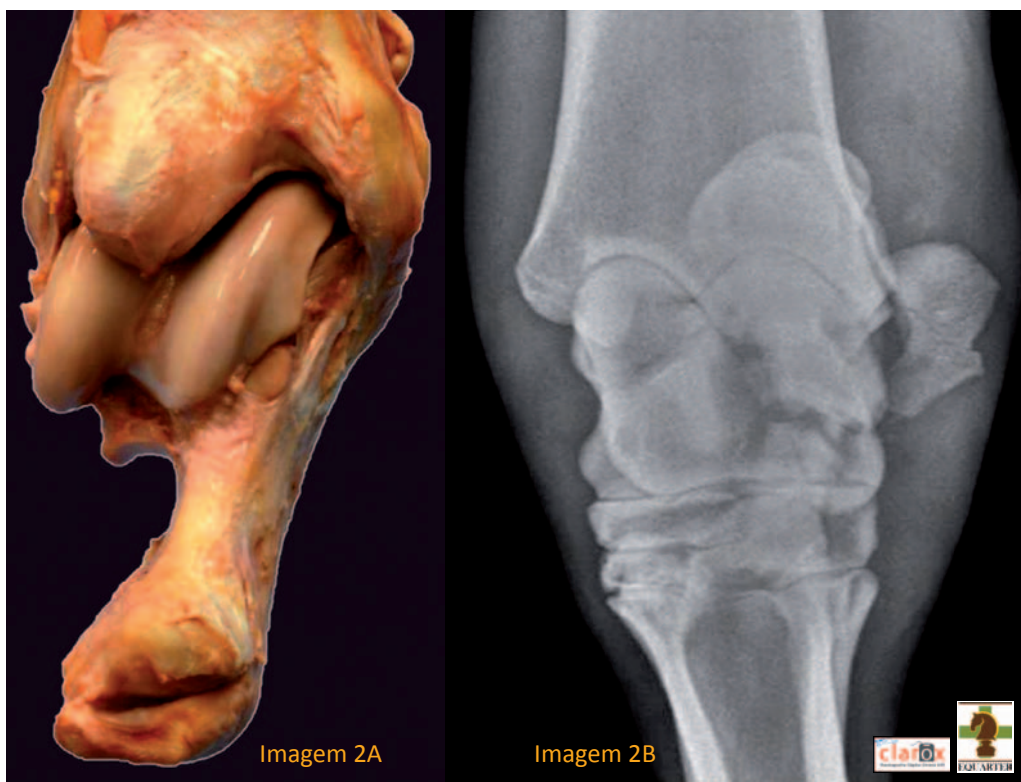
IMAGEM 2

Cavalo Criolo de 5 anos que recebeu um impacto no membro pélvico (imagem 2B). Desde o dia do impacto, uma claudicação grau 5 se mantém. Biomecânica tem um prognóstico ruim.

- Qual o diagnóstico?
- Qual membro foi acometido segundo a padronização radiográfica?
- Qual o envolvimento biomecânico mais importante?
- Na imagem 2A, cite pelo menos 5 estruturas anatômicas (livres).

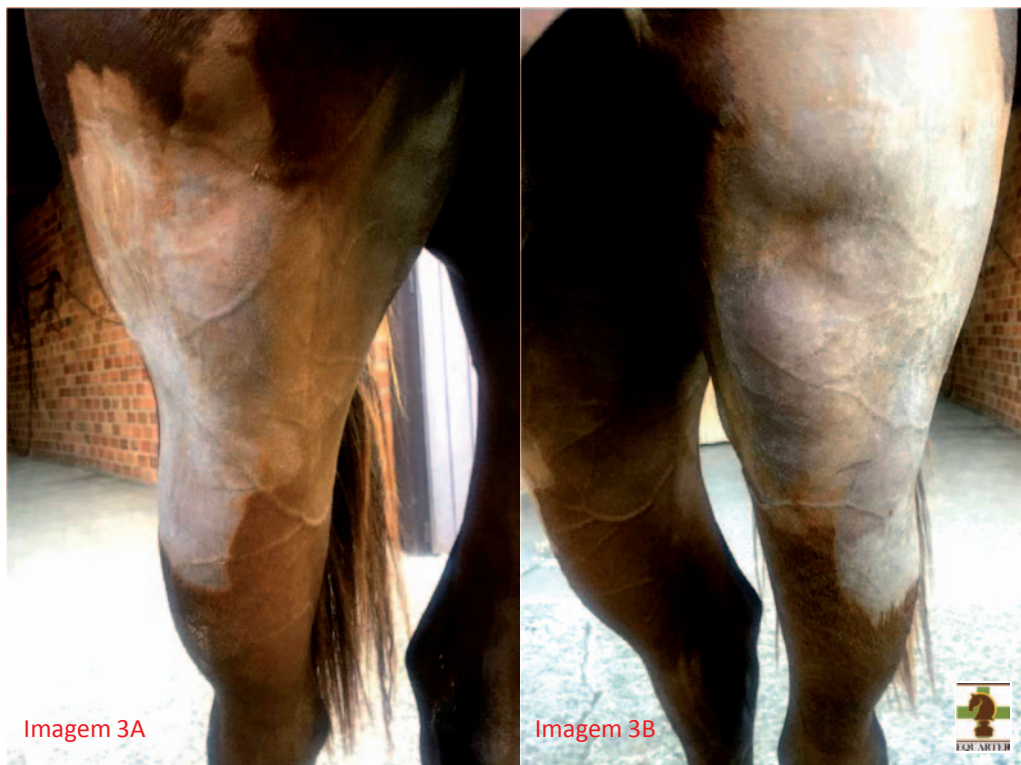
IMAGEM 3

Potra PSI de 1,5 anos. Ela pulou uma cerca e imediatamente depois teve uma claudicação em um dos membros pélvicos. Flexão muito positiva no membro acometido. O diagnóstico foi rapidamente fechado com a associação da imagem radiográfica e ultrassonográfica. Veremos as imagens da próxima edição da coluna.

- Qual membro acometido após uma detalhada inspeção estática?
- Quais são os principais achados na inspeção estática? (imagem 3_)
- Reconheça pelo menos 5 estruturas anatômicas visíveis na foto do membro normal.

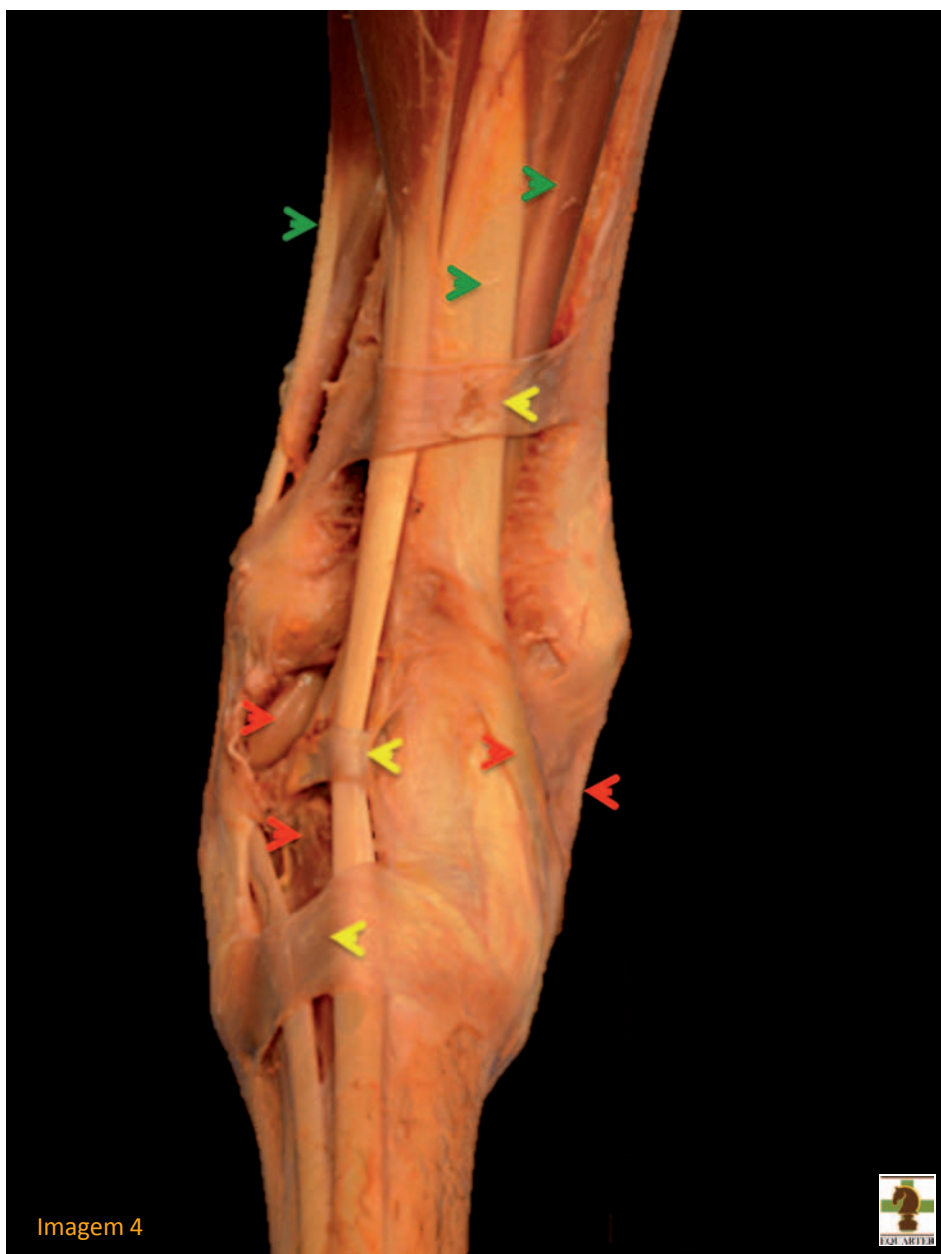
Imagem 4

- Quais as estruturas selecionadas nas setas amarelas?
 - Quais as estruturas selecionadas nas setas verdes?
 - Quais as estruturas selecionadas nas setas vermelhas?
 - Escolha uma de cada cor e cite a sua função.
-

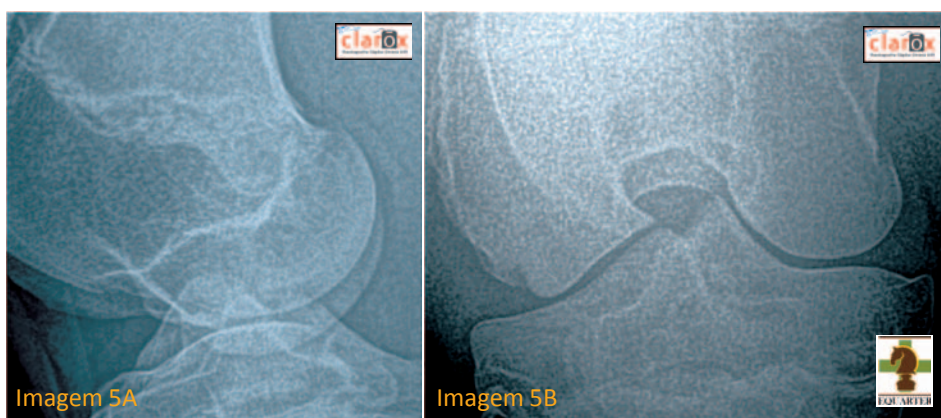
Cavalo macho castrado Quarto de Milha de 8 anos (tambor). Uma claudicação crônica tem sido relatada pelo proprietário há pelo menos 5 meses. Aines e repouso teriam reduzido a claudicação quando ela aparecia de forma intermitente. 30 dias atrás, uma claudicação grau 4 foi relatada apos a ultima prova. A partir desta data, uma efusão da articulação femorotibial lateral foi visível tanto na palpação como na ultrassonografia. Teste de flexão da articulação apresentada no raio x muito positiva. Mesmo com repouso e Aines, o cavalo não muda a intensidade da claudicação.

- Qual é o membro acometido (imagens 5A e 5B)?
- Cite as alterações radiográficas
- Qual delas é ou não significativa?
- Qual o prognóstico?
- Que projeções radiográficas se encontram em cada imagem?
- Onde é feita a marcação do raio X segundo a projeção?
